**ESTADO DE SANTA CATARINA
SECRETARIA DE ESTADO DA DEFESA CIVIL
COORDENADORIA REGIONAL DE DEFESA CIVIL**

RELATÓRIO DE VISTORIA – N°. 03/2018

O presente tem por finalidade relatar a situação da obra referente à construção da UBS - Unidade Básica de Saúde, localizada na Travessa Osvaldo Otto Wolschick, Lote n° 32 da quadra n° 36 - Bairro Morada do Sol, Município de Mondai - SC.

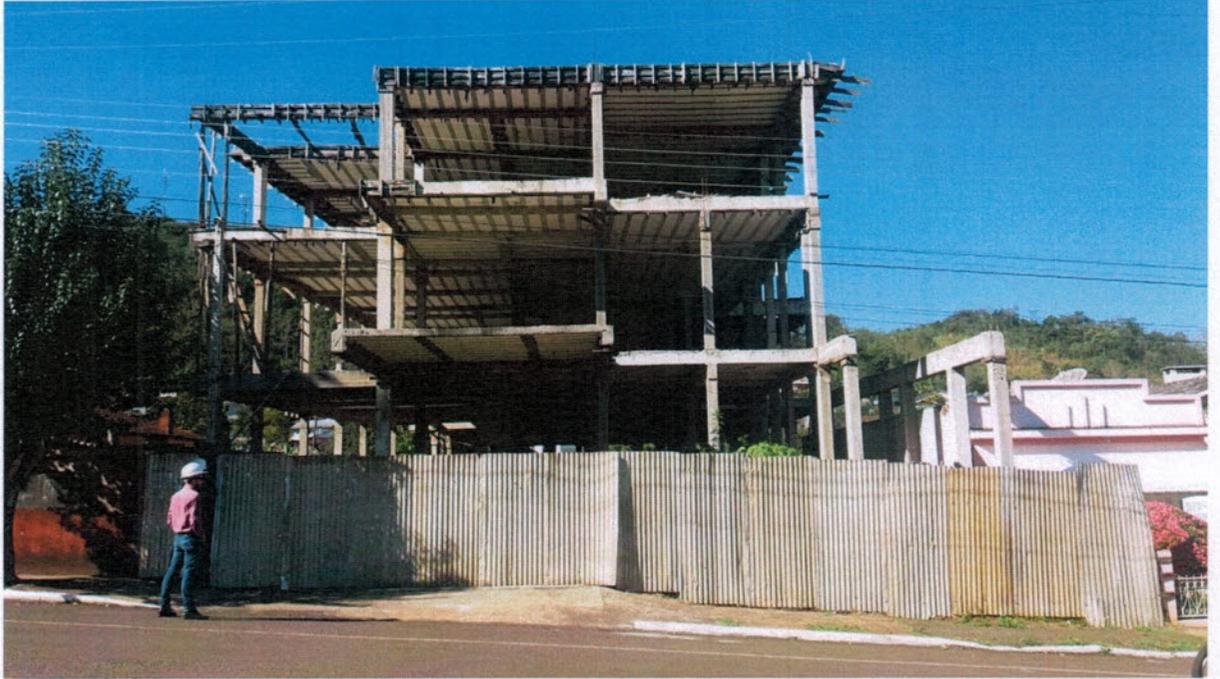
Foto n° 01

1- A obra encontra-se isolada para acesso de pessoas NÃO autorizadas e pelo lado externo do isolamento visualmente não aparenta apresentar riscos. Foto n° 01;

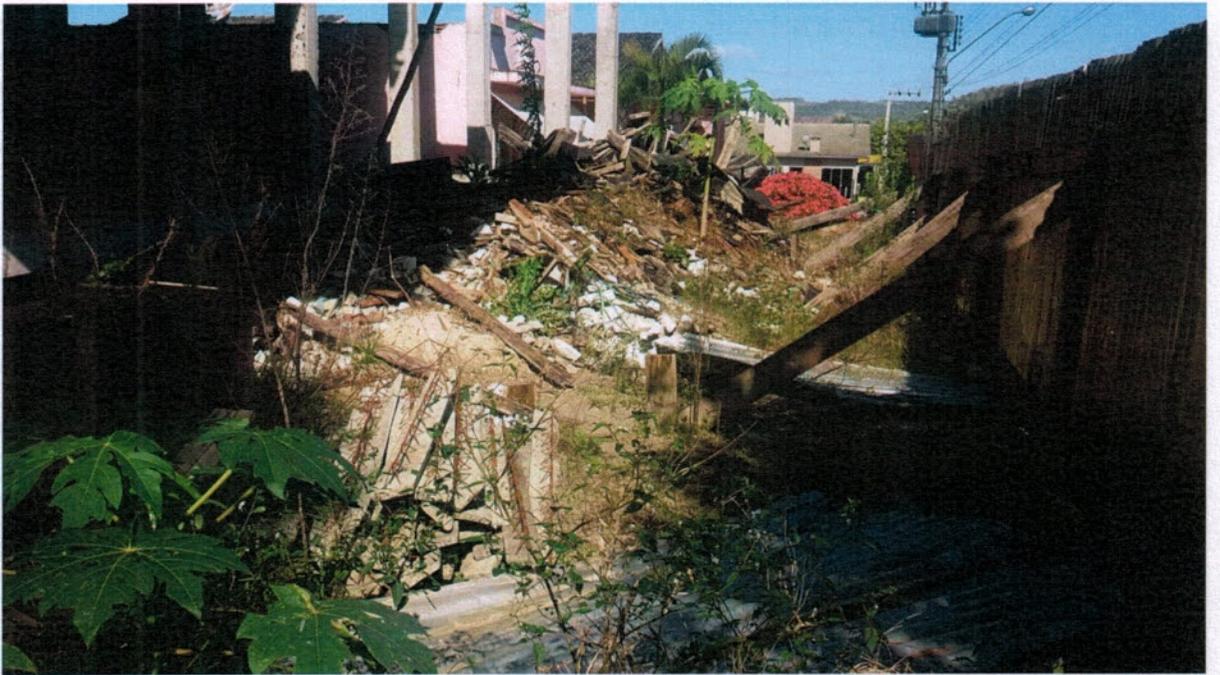
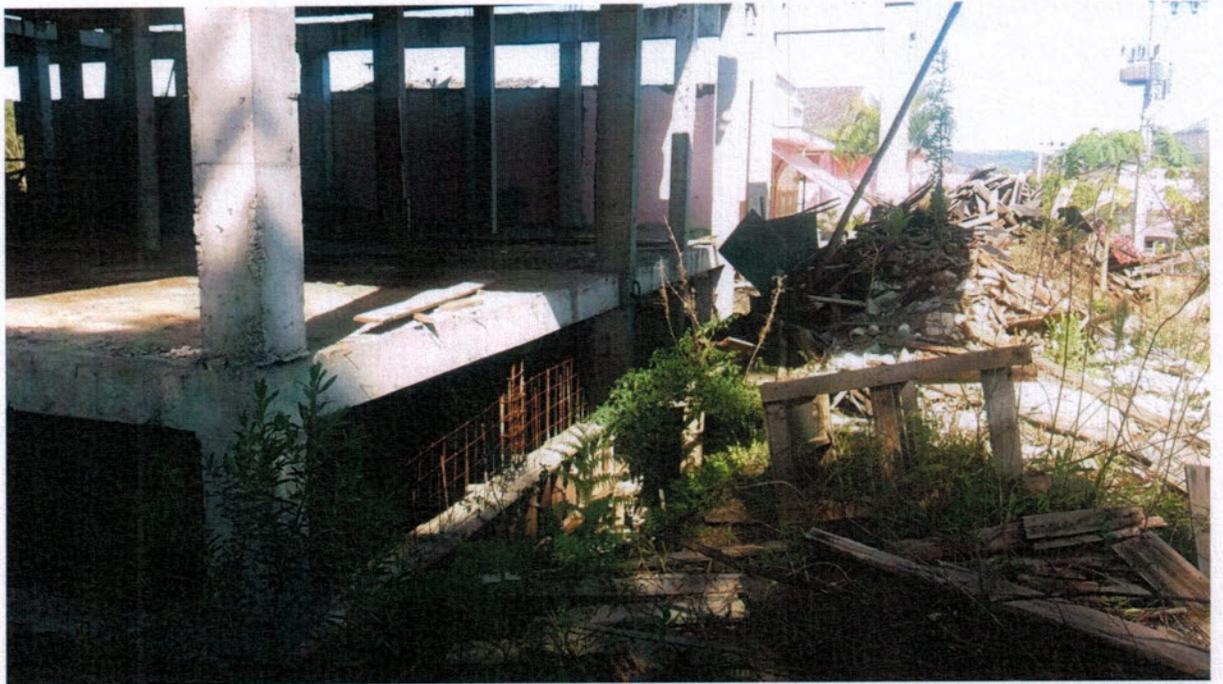
2 - Contudo, ao ultrapassar a barreira de isolamento, a situação se mostra preocupante. Observa-se grande acúmulo de lixo e entulhos decorrentes da construção depositados a céu aberto, fato este que contribui para a criação de insetos e animais. Fotos n° 02 e 03;

8- Diante dos fatos apresentados, recomenda-se que a Prefeitura Municipal de Mondaí promova a notificação da empresa responsável pela execução da obra, para que esta, no prazo máximo de 30(trinta) dias, providencie a limpeza do local apontado, fazendo o recolhimento e a posterior destinação dos entulhos presentes na obra, evitando assim, a proliferação de insetos, roedores e animais peçonhentos, como forma de garantir a saúde e incolumidade pública, visto que próximo à obra, além de residências habitadas, encontra-se situada a unidade hospitalar do município.

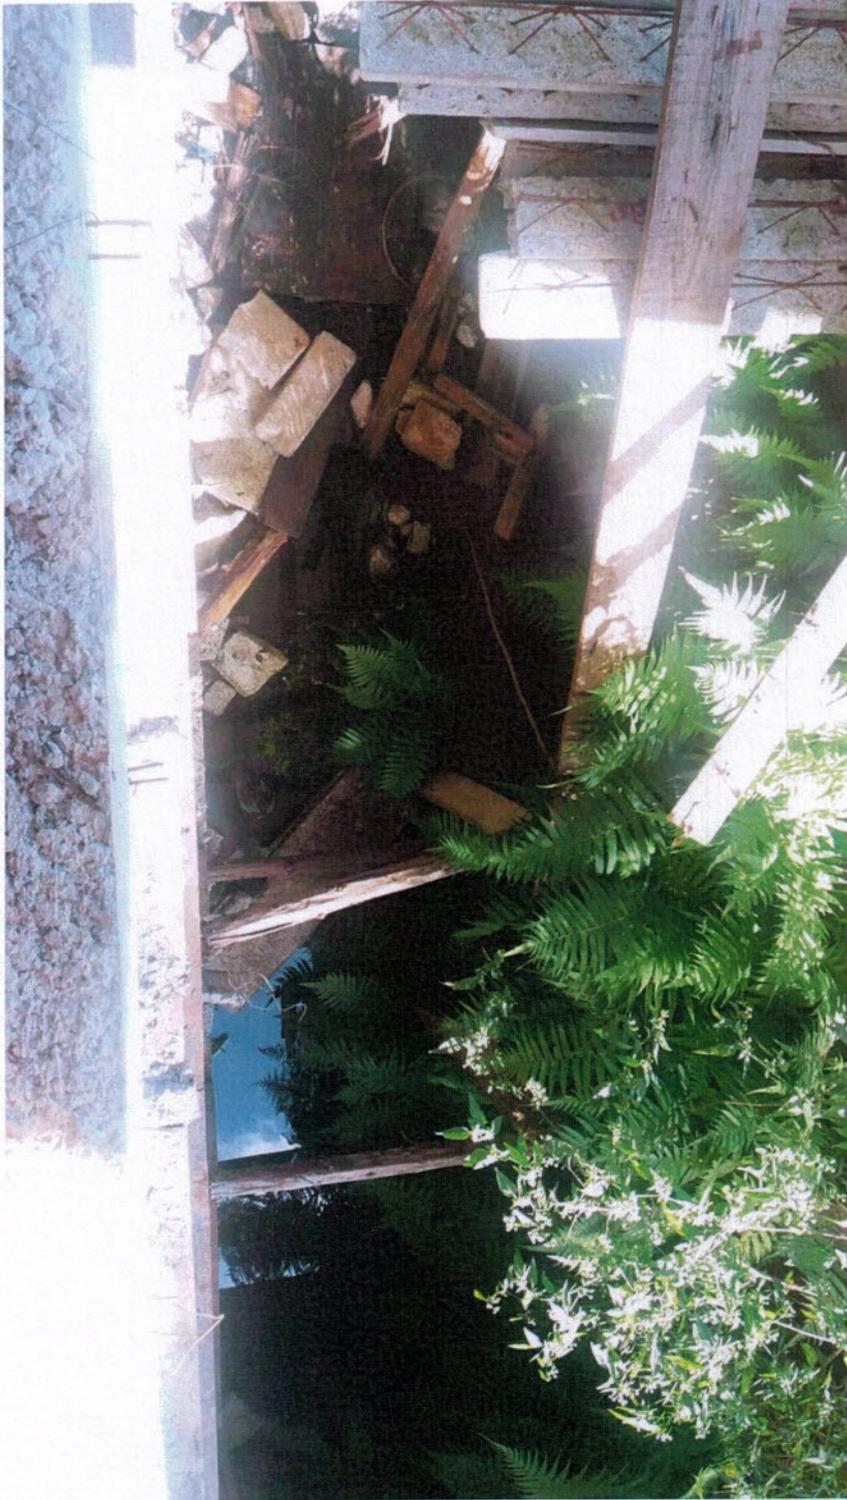
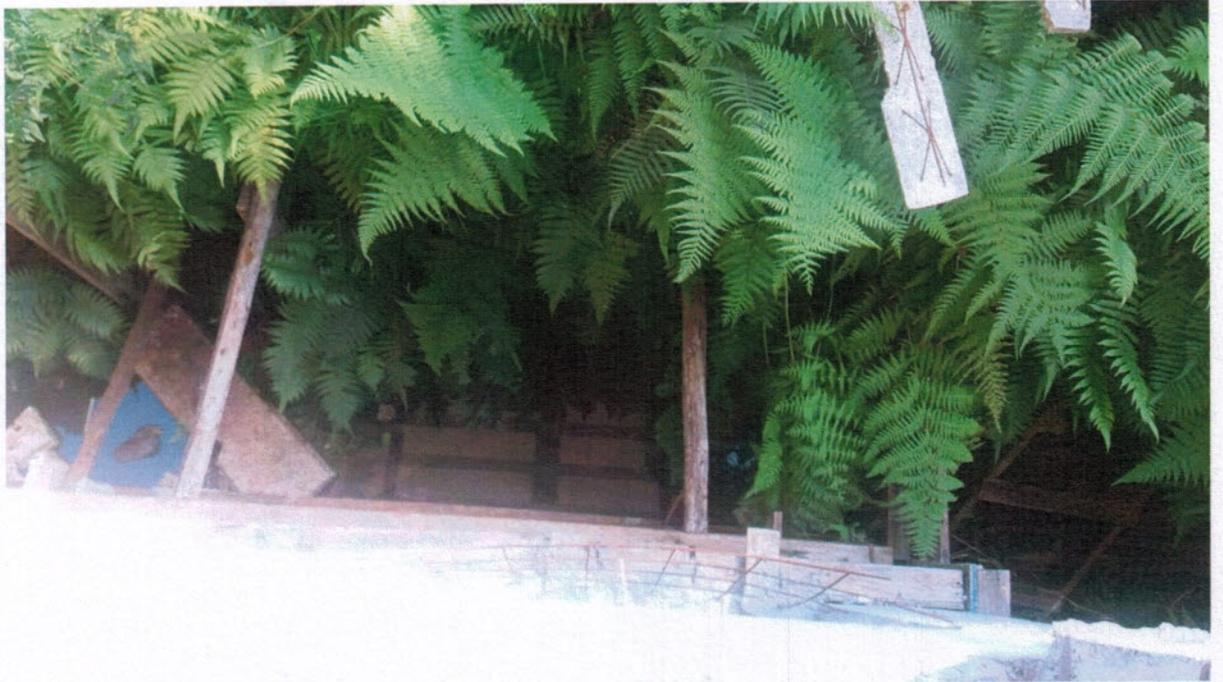
3 - Ao analisar as imagens presentes nas fotos n° 04 e 05 é possível perceber acúmulo de água parada em vários pontos da obra, condição ideal para a proliferação do Mosquito *Aedes Aegypti* - transmissor das doenças de Dengue, Febre Amarela e Chikungunya;

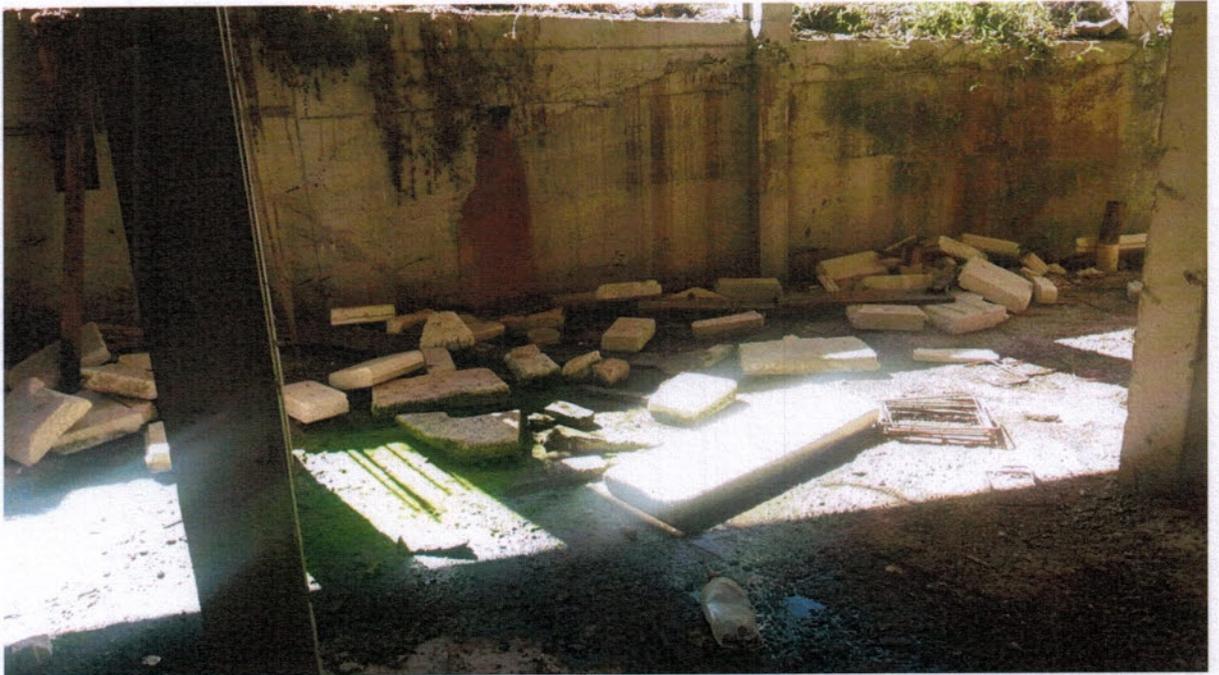
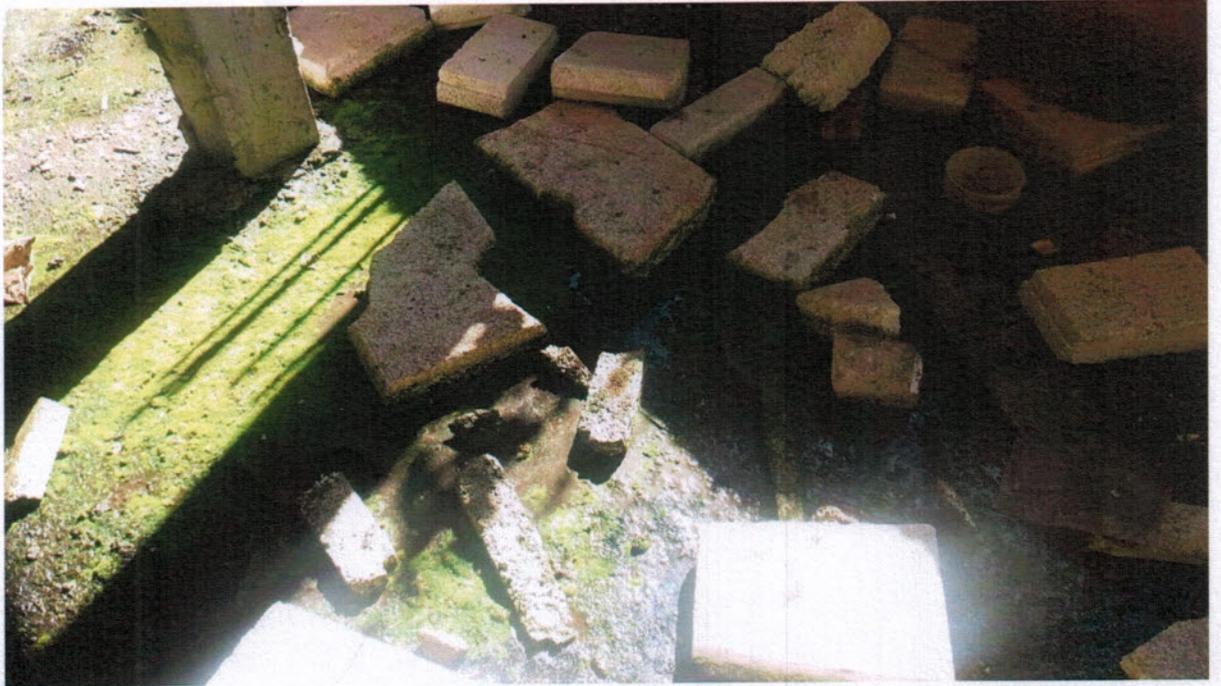
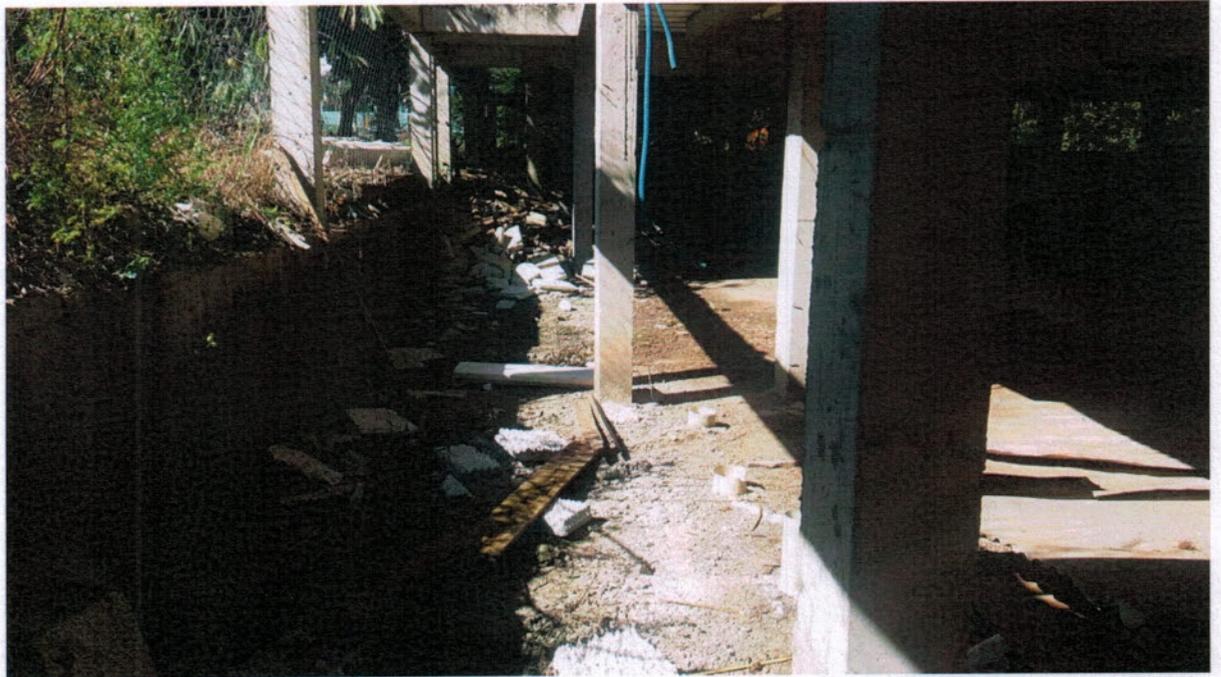
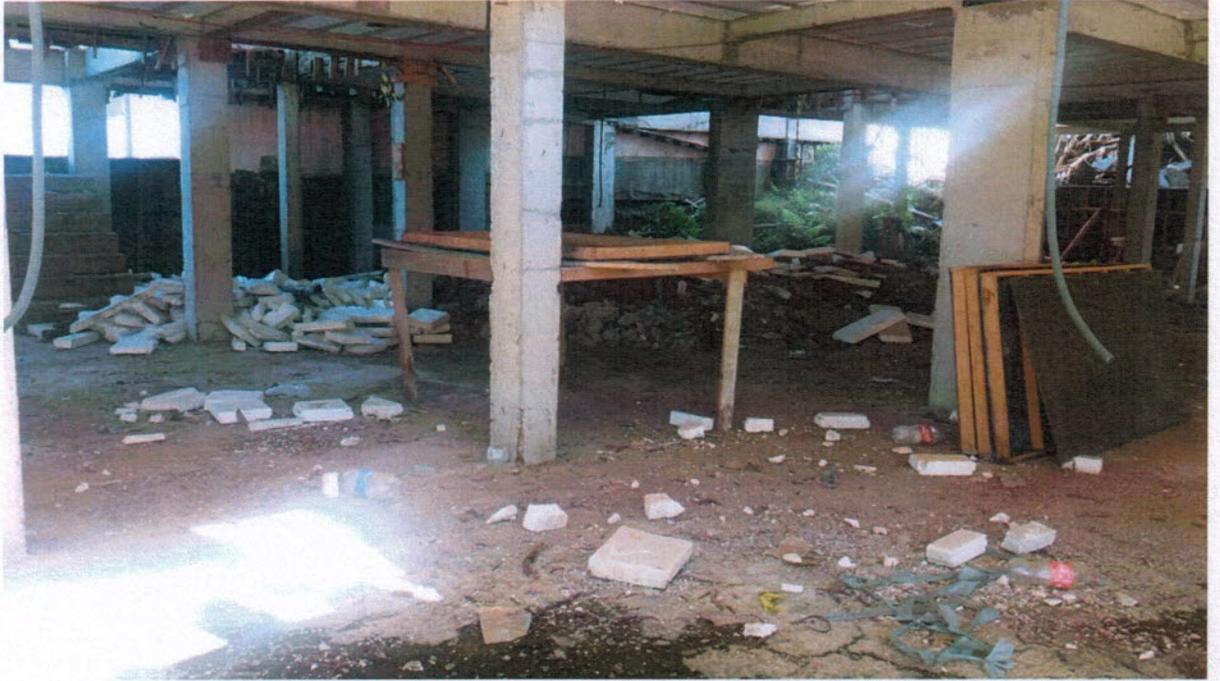
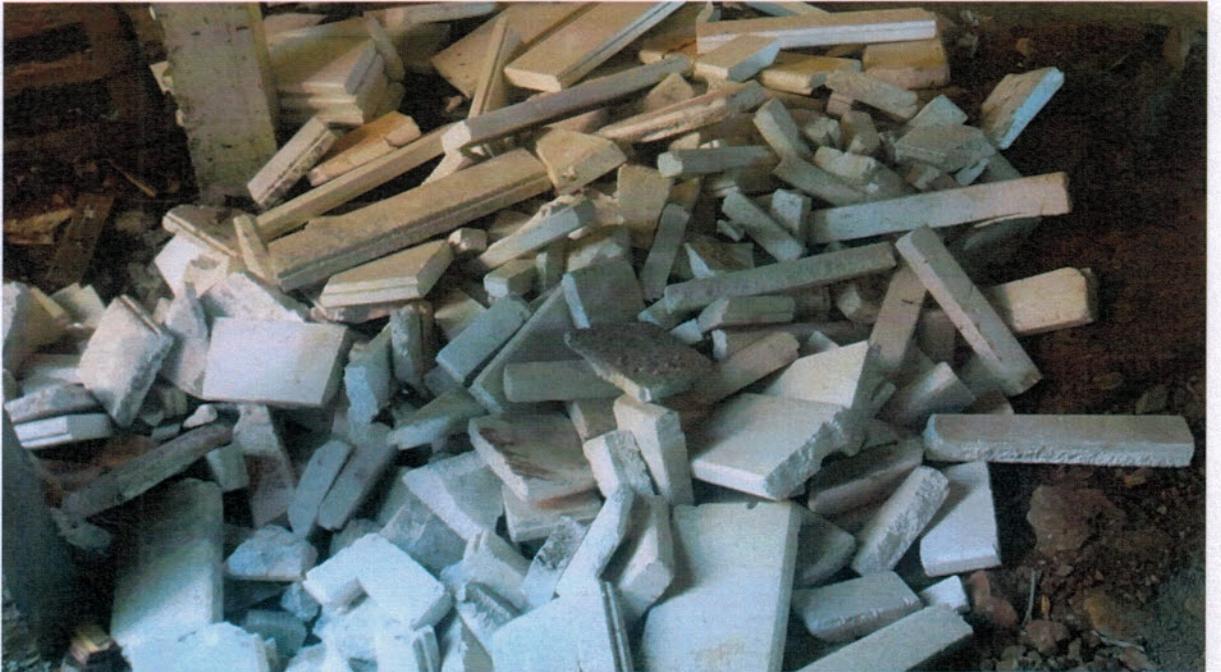
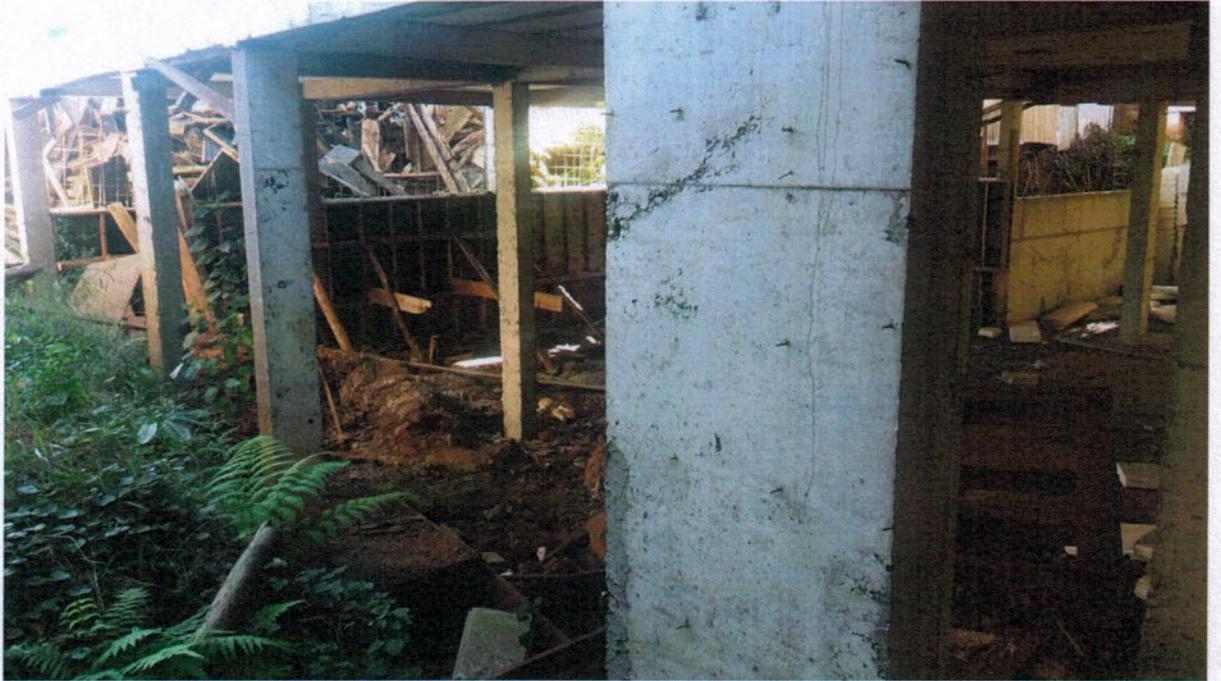
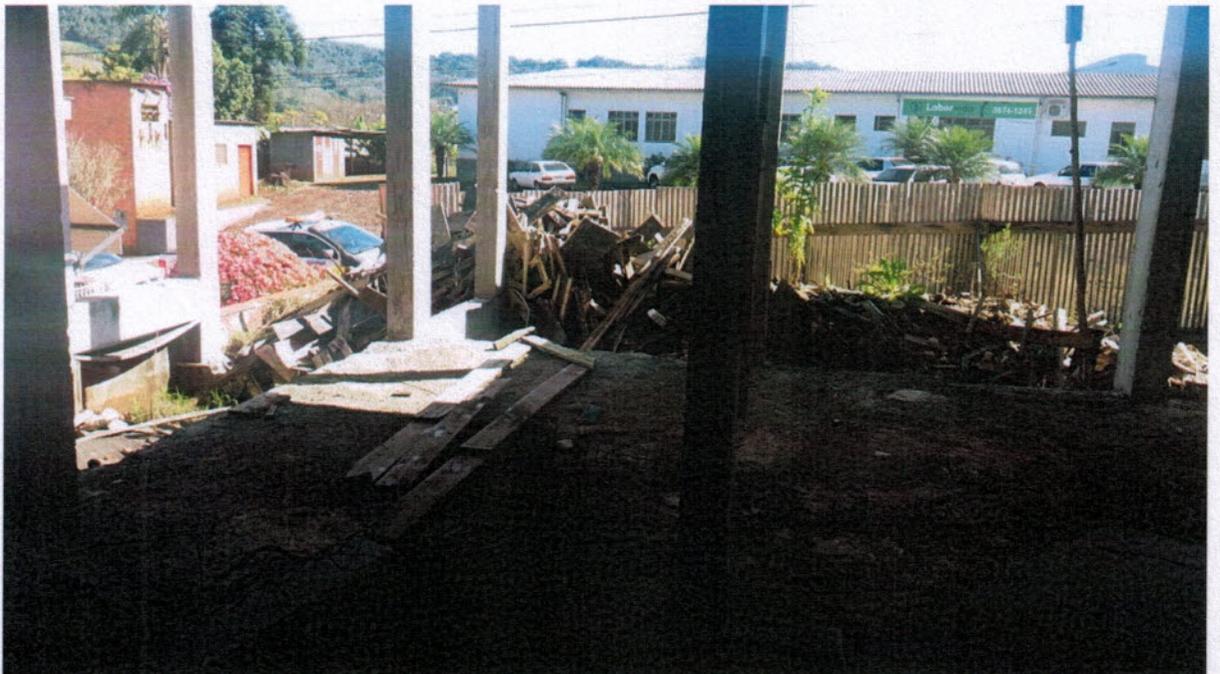
4 - Verifica-se que há diversos locais na obra com perceptível acúmulo de materiais que deveriam ser descartados em ambiente apropriado. Fotos n° 06, 07, 08, 09, 10, 11 e 12;

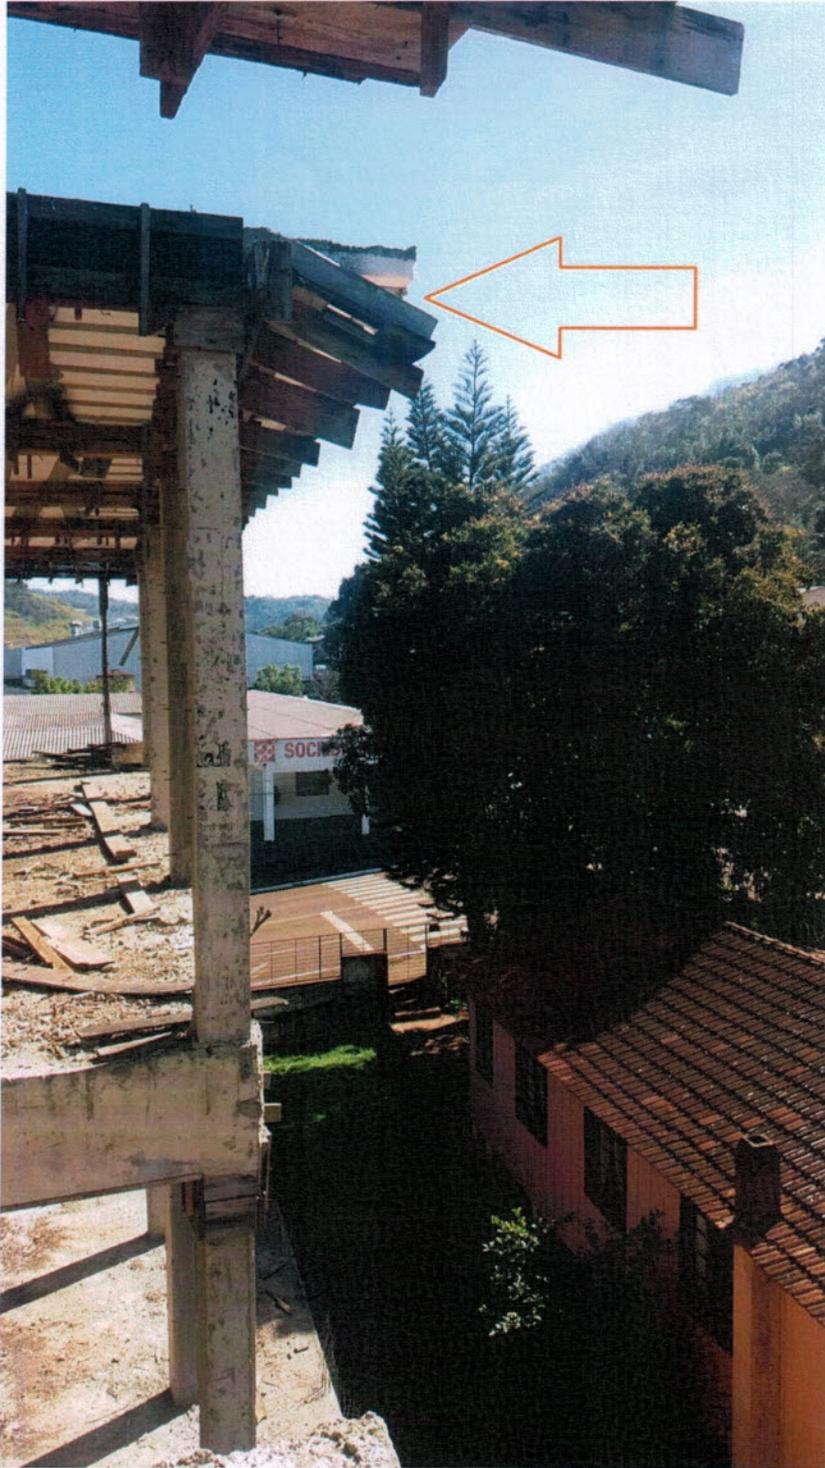
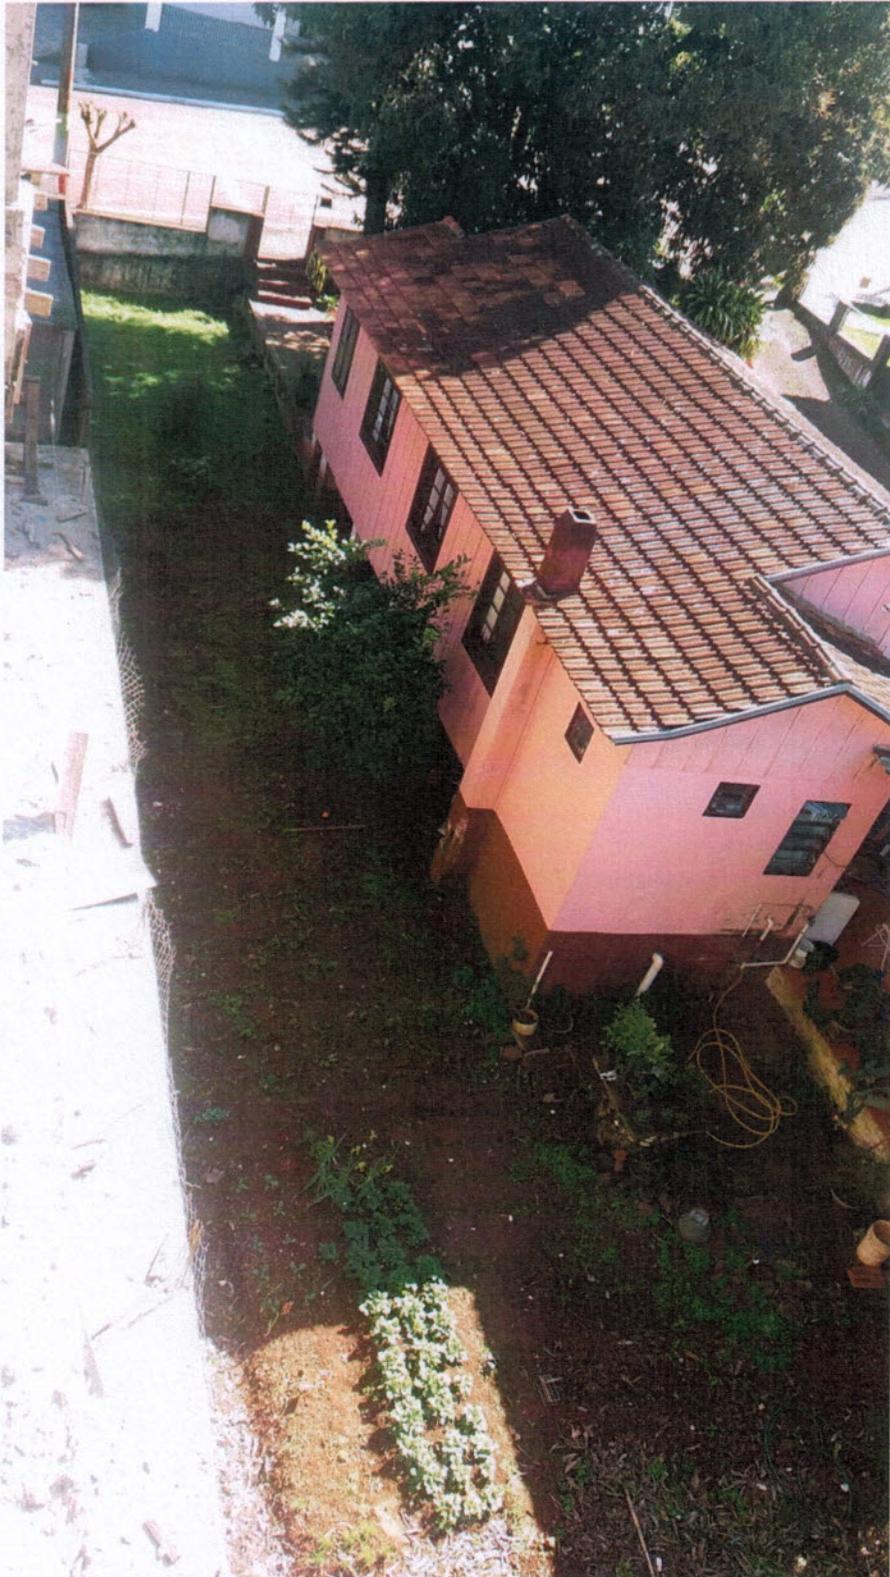
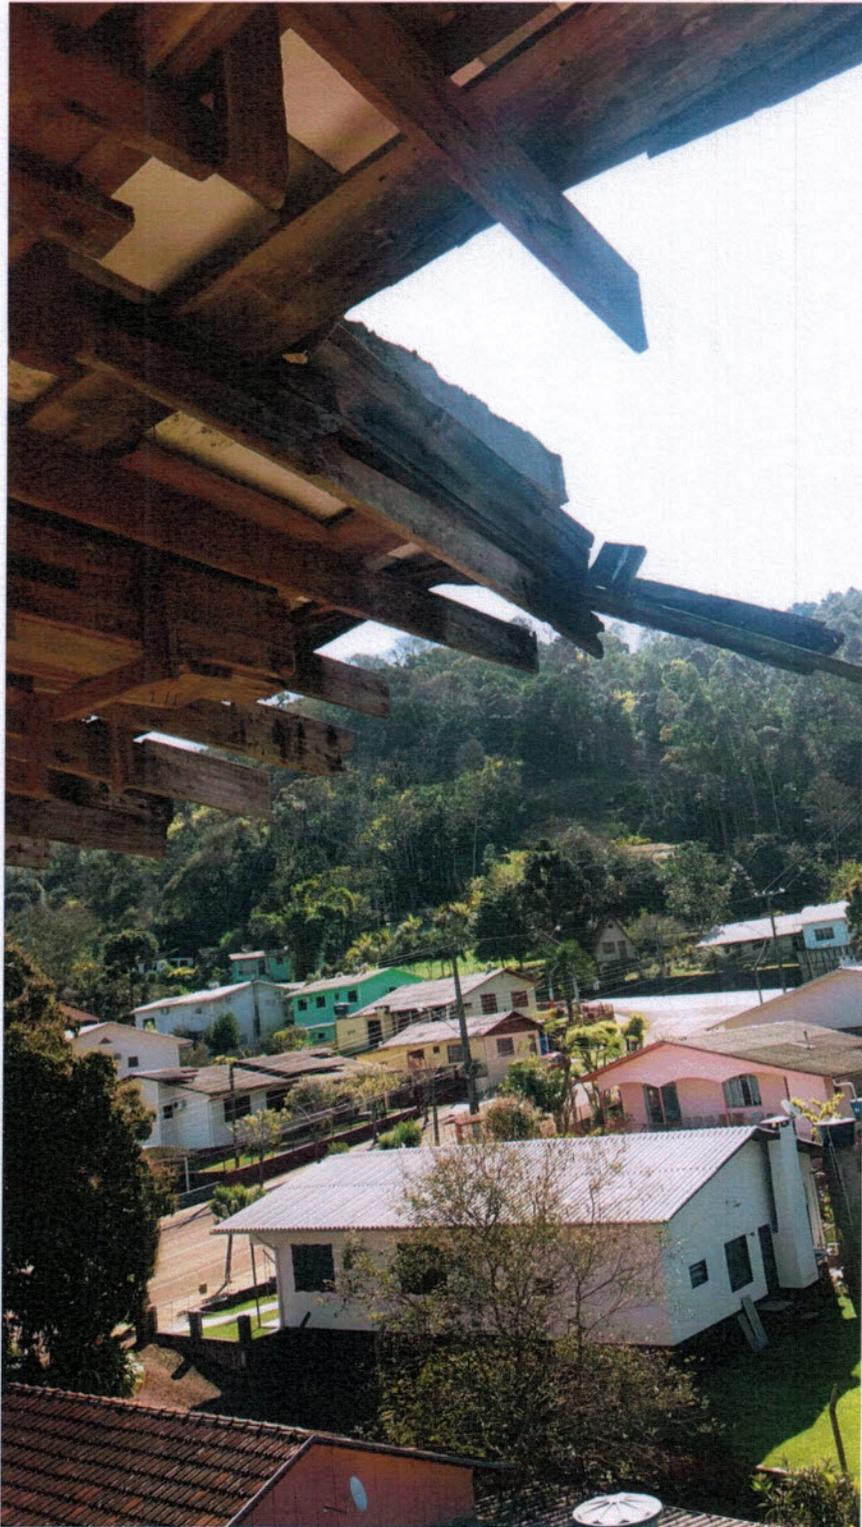
6 - Nas fotos n° 13, 14 e 15 é possível observar o alto risco de queda de materiais provenientes da construção. Salienta-se que, ao lado direito da obra, há uma residência habitada que poderá ser atingida por esses materiais, mais especificamente pelas madeiras da parte superior da construção, vez que apresentam fortes sinais de deteriorização. Além disso, frisa-se que a queda desses objetos pode não só causar danos materiais para o vizinho lindeiro, como também, atingir pessoas que por esta propriedade transitam;

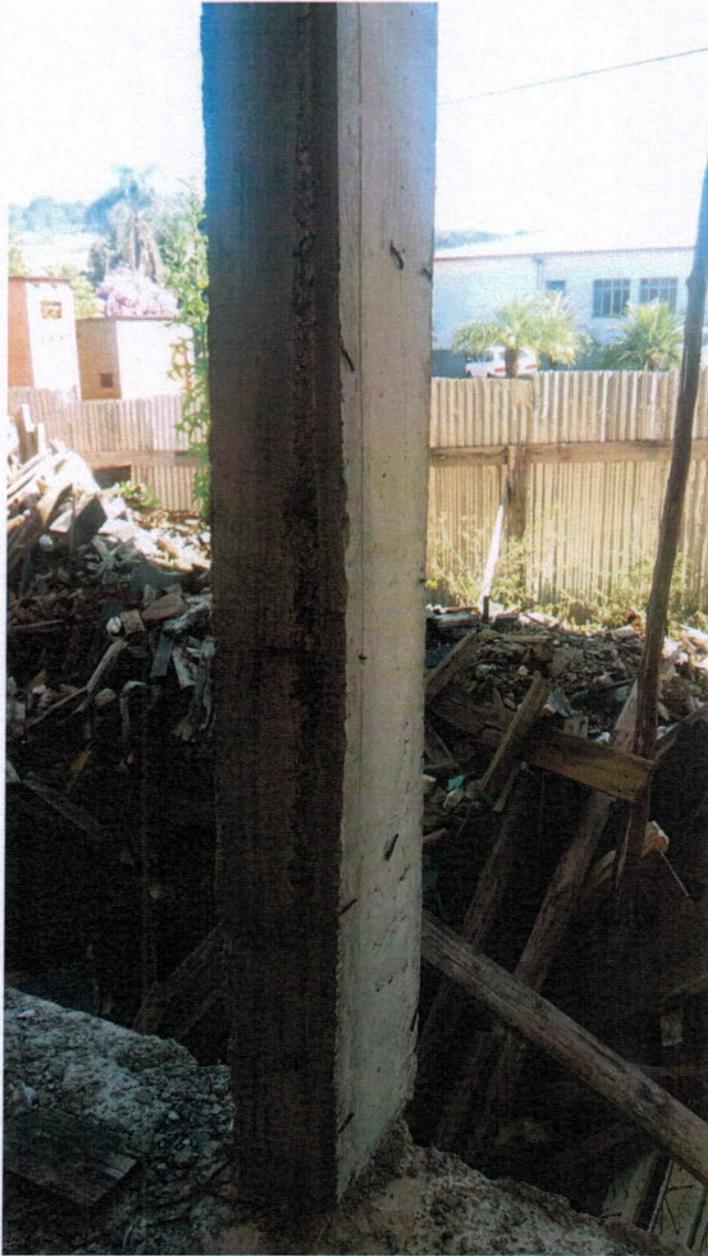
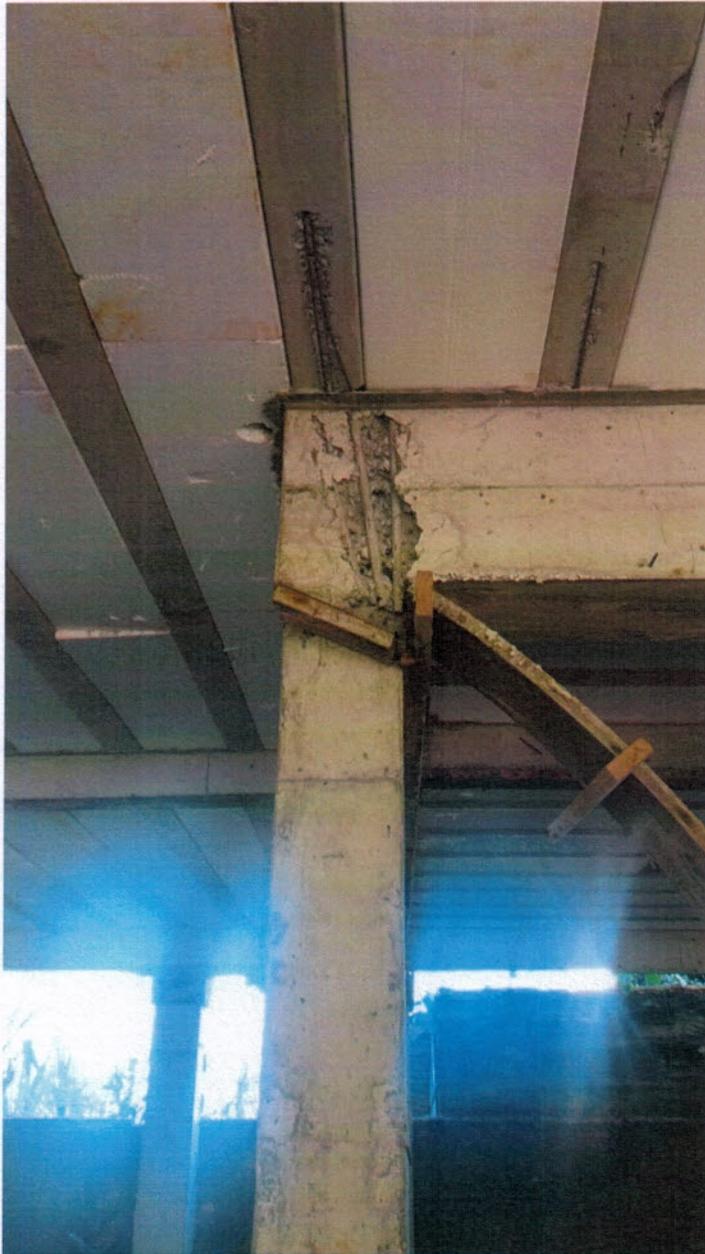
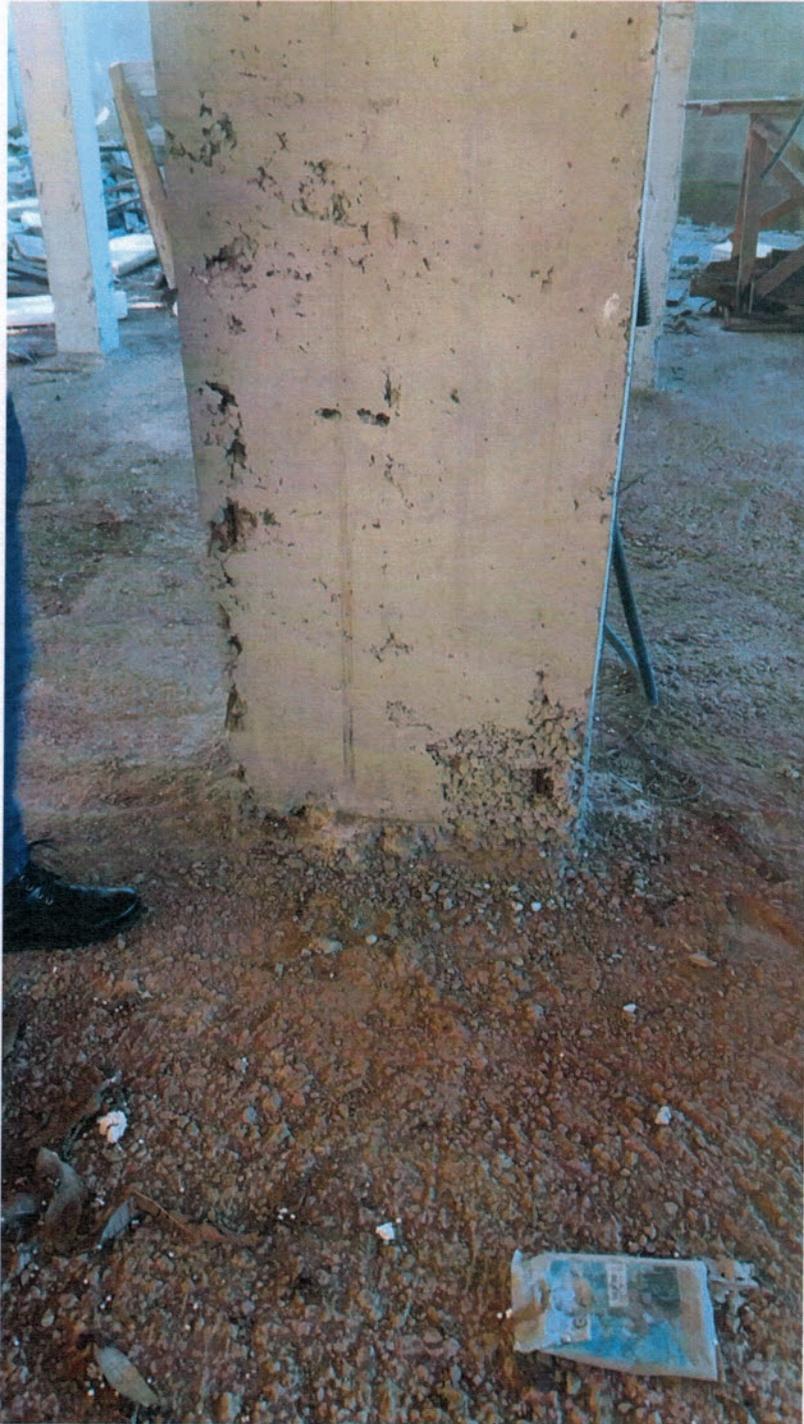
5 - Além disso, denota-se que há pilares e vigas que ainda possuem as madeiras das caixarias, apresentando risco de queda desses materiais, o que

consequentemente pode ocasionar sérios acidentes para as pessoas que necessitam adentrar e transitar pela obra;

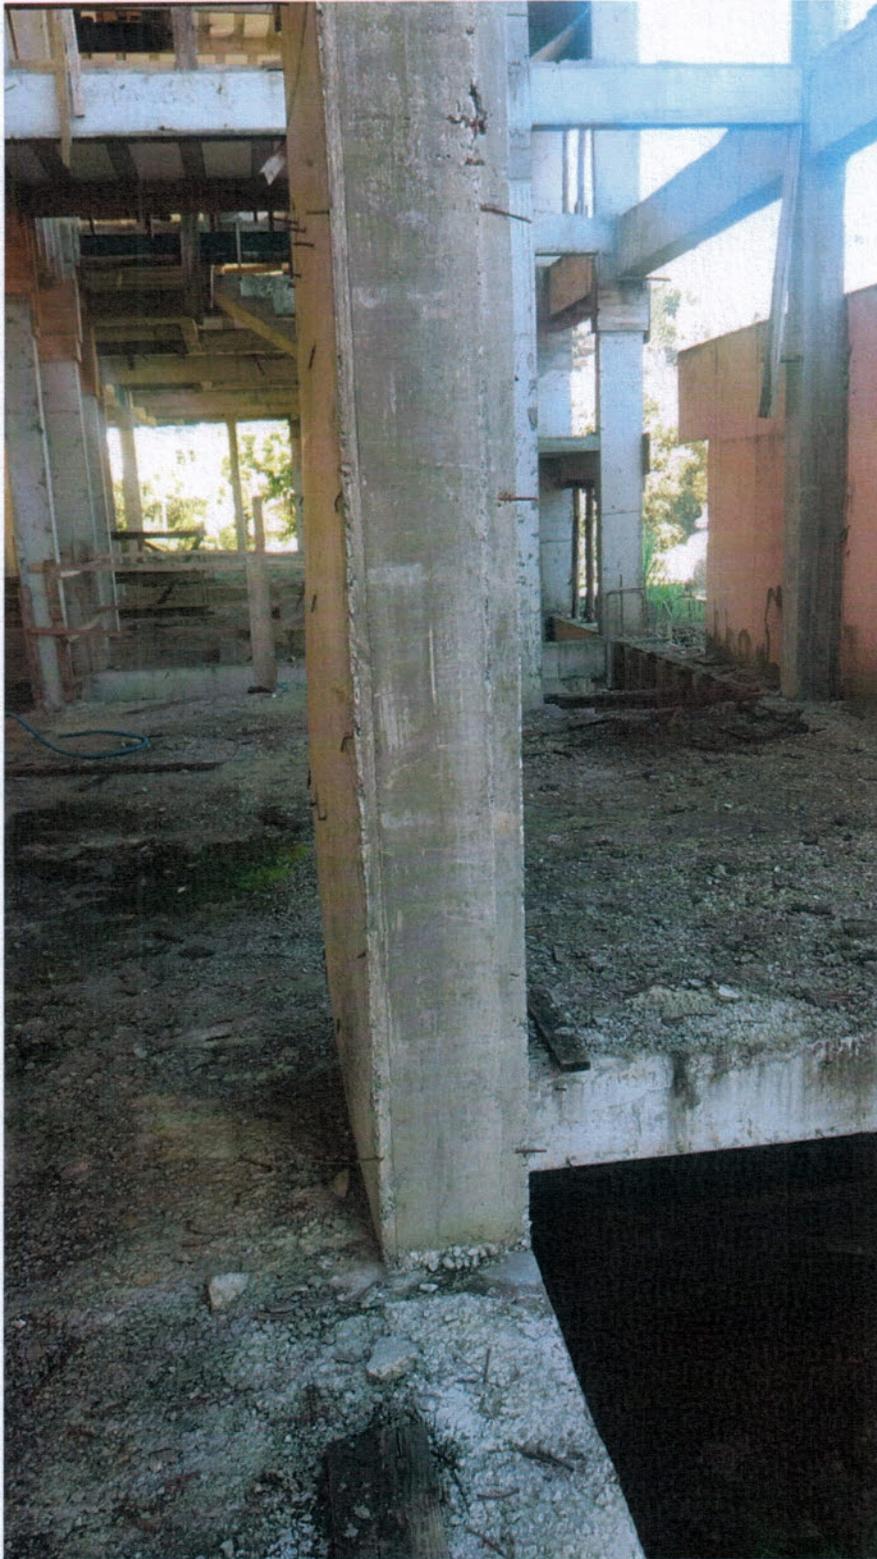
Foto n° 19

7 - Na parte estrutural também há algumas situações que chamam a atenção, revelando a má qualidade do serviço prestado, como ferros expostos, pilares estufados (foto n° 19) e trincas na escada (foto n° 20);
